Előadás a társasházi kémények felújításáról szakvéleményezéstől a kivitelezésig!

A gyűjtőkémény felújításának 3 lehetséges változata

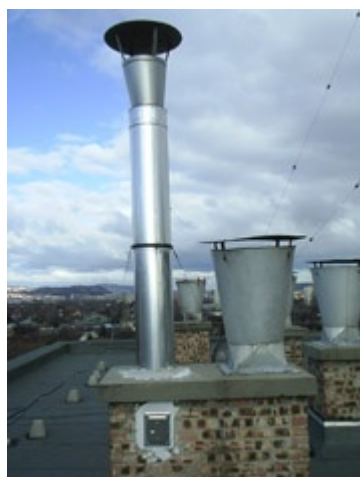
Először is meg kell vizsgálnunk az adott kémény állapotát. Ezt egy ipari TV-kamerás vizsgálat segítségével végezhetjük el. A kürtőbe leeresztett kamera segítségével láthatjuk a kürtő belső állapotát. Nagyon fontos ez a felmérés, mert ettől függ, hogy

elég-e az egyszerű felület előkészítés, vagy szükséges a járat felfúrása. Ha járatban nincsenek jelentős „elem elcsúszások,” vagy szűkületek, akkor elegendő, ha csak a belógó kötőanyagot (maltert) és az egyéb kisebb kitüremkedéseket távolítjuk el. Ehhez egy viszonylag egyszerű, de speciális szerszámot használunk. Ha komolyabb a szűkület, akkor jöhet a fúrás, mely sokkal komolyabb szerszámozottságot és munkát igényel, de tökéletesen megoldható.

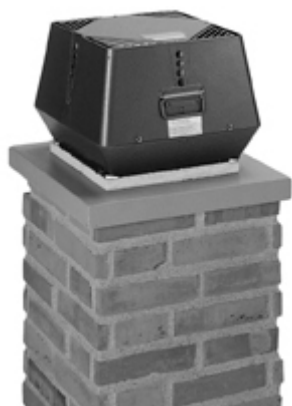
2. Gyűjtőkémények javítása – felújítása VENTILLÁTOR felszerelésével

Maga az eljárás és a technológia, a már korábban ismertetett FuránFlex-el megegyező. A jelentős különbség a kitorcollásnál elhelyezett elszívó ventilátorban és tartozékaiban keresendő. A gyűjtőkémény FURÁNFLEX technológiával történő javítása önmagában csak ideiglenes megoldás. A tökéletes, minden típusú gázkészülék üzemeltetésére biztonságosan alkalmazható technológia a kémény ventilátorral történő ellátása. A kémény tetejére – kitorcollására – szerelt

EXHAUSTO tip. ventilátor biztosítja a keletkező égéstermék biztonságos elvezetését. A ventilátor alatt, a kürtőben elhelyezett nyomáskapcsoló érzékeli a kürtőben fellépő nyomáskülönbséget, mikor egy készülék elindul. Ekkor a ventilátor is bekapcsol és

kiszívja a járatból az égésterméket. Mivel a ventilátor a kürtőt szinte letakarja és alaki ellenállása akkora, hogy a természetes huzat az égéstermék szabadba juttatására képtelen, így áramkimaradás esetén fokozottan balesetveszélyes! Ezért feltétlenül szükséges, hogy áramszünet esetén a gázkészülékek működésbe lépését megakadályozzuk. Erre a célra, a készülék elé, a gázvezetékbe egy „gázmágnesszelepet” kell beépíteni, mely áramkimaradáskor lezárja a gázt. Rendeltetésszerű üzem esetén, a ventilátor szívóhatása igen nagy, így fennáll annak a veszélye, hogy egy-egy készülékről „leszakítja” a lángot. Ennek elkerülésére minden készüléknél szükséges egy „termikus füstgázcsappantyú” és egy szabályzó csappantyú beépítése is. A termikus csappantyú csak akkor nyit ki, mikor a készülék elindul. Mivel ez önmagában nem szabályozható, tehát csak zárt, ill. teljesen nyitott állapota van, ezért kell beépíteni a szabályzó csappantyút, melyet egyszer a megfelelő mértékben kell beállítani. A légbevezetőkre ebben az esetben fokozottan szükség van!
